鳴門市通学路交通安全プログラムに基づく合同点検対応箇所図 (林崎小学校・精華幼稚園)

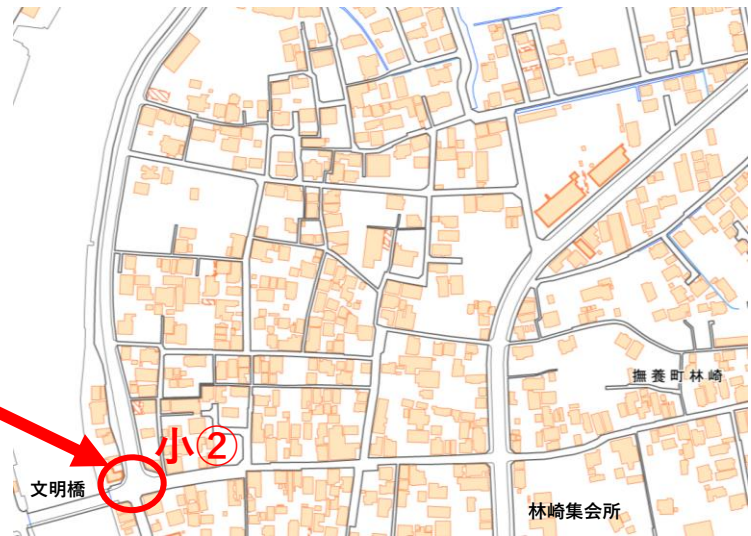
小②横断歩道や車の停止線が薄い。

停止線の塗り直し (予定)

横断歩道の塗り直し (予定)

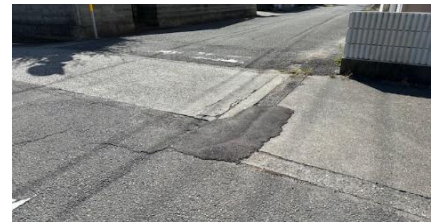
幼②

信号機のない十字路。
横断歩道も一方のみである。

東西向き横断歩道の設置 (不可) ☆鳴門警察署

※道幅が狭く、短時間での横断が可能であるため、
設置基準の面から、難しいと判断

通行時の見守りの実施

通行時の安全に関する指導の徹底 ☆幼稚園

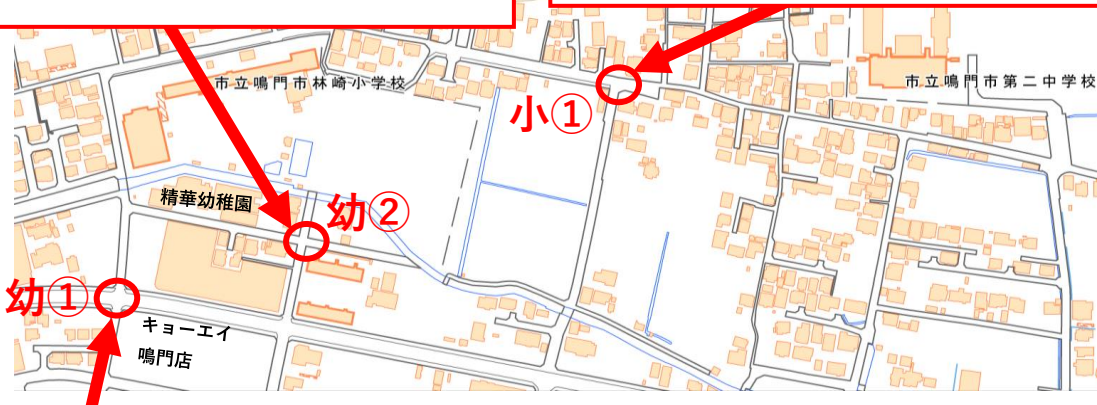
小①横断歩道や車の停止線が薄く、ほぼ消えかかっている。

停止線の塗り直し (予定)

溝部分を埋めて、段差の解消
