鳴門市通学路交通安全プログラムに基づく合同点検対応箇所図 (第二中学校 その1)

鳴門市通学路交通安全プログラムに基づく合同点検対応箇所図 (第二中学校 その2)

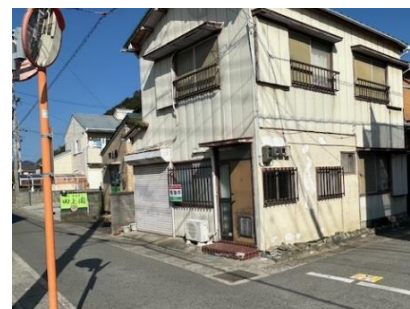
中①接触事故や近隣住民からの苦情が毎年あり。
停止線なく、生徒が一時停止せずに曲がる。
立哨や全体指導をしているが、なかなか改善されない。

指導停止線の設置

ストップマークの設置

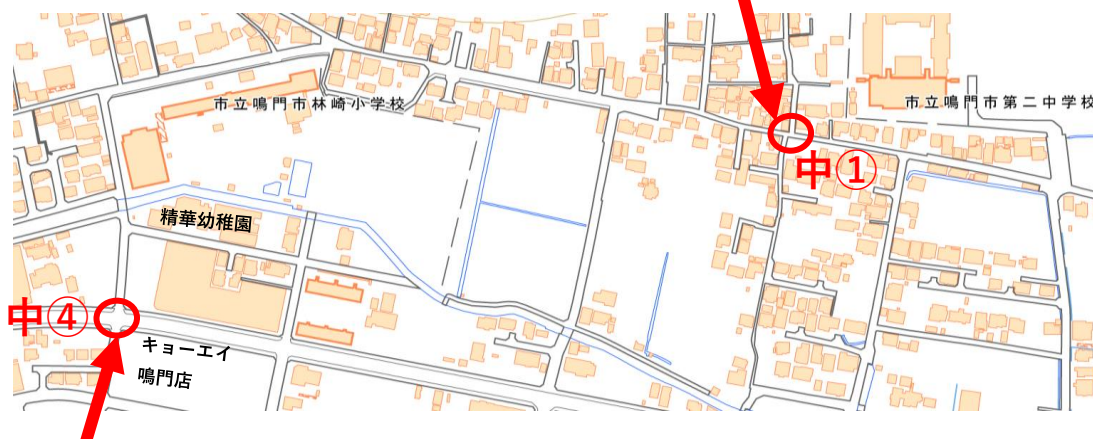
中④ (精華幼①)
園外保育や徒歩での登園の際に通ることがある十字路だが、信号機がないため危険である。
ブロック塀が高く、見通しが悪い。(R6年5月事故有)

カーブミラーの角度調整

ストップマークの設置

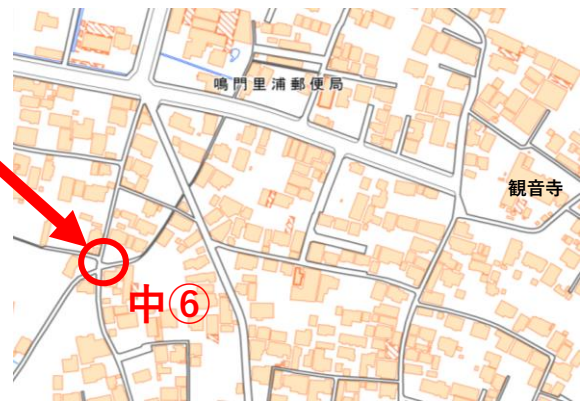
中⑥細い脇道がいくつか続く上、建物の塀等で見通しが悪い。

※狭い道路で、カーブミラー等を設置することは不可能

見通しが悪い場所では、視覚・聴覚等、様々な情報をしっかり収集し、ゆっくり通行するように指導

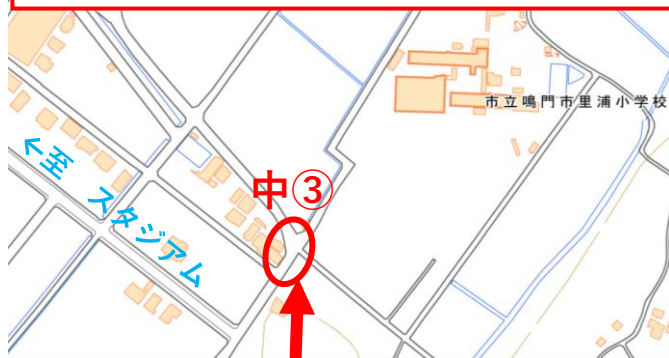
中③ (里浦小⑩)

建物があり、見通しが悪い。

停止線の引き直し (予定) ☆鳴門警察署
生徒への安全確認の指導 ☆中学校

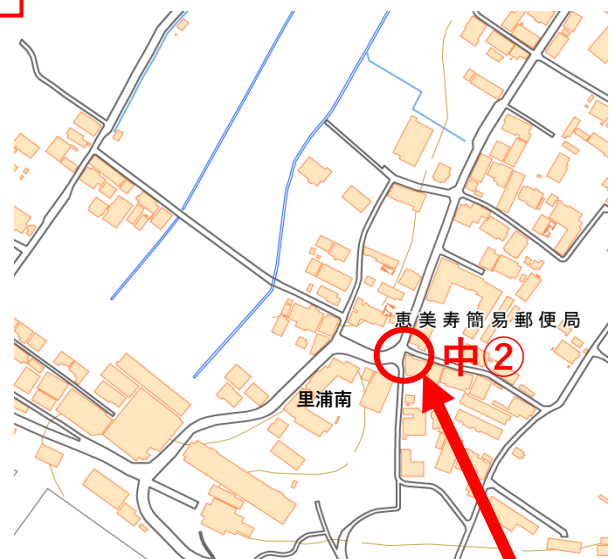
中②ブロック塀が高く、道もカーブしているため、見通しが悪い。

※カーブミラー等は設置済み

※狭い道路に減速帯などを引くことで、車の走行するラインを誘導してしまう可能性があり、より事故が発生しやすくなる危険性があるため、減速帯の設置は難しい

具体的な危険の例などを示しながら、減速及びラインの内側通行の徹底を指導
