鳴門市通学路交通安全プログラムに基づく合同点検対応箇所図 (明神小学校・明神幼稚園 その1)

鳴門市通学路交通安全プログラムに基づく合同点検対応箇所図 (明神小学校・明神幼稚園 その2)

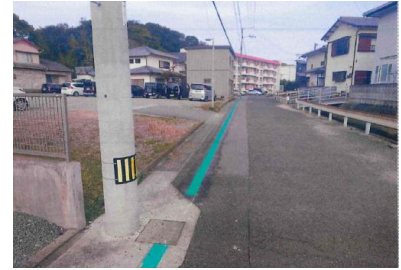
⑧車の往来が多く危険である。

(昨年度、県道からの入口付近にグリーンラインを引く)

グリーンラインの延伸

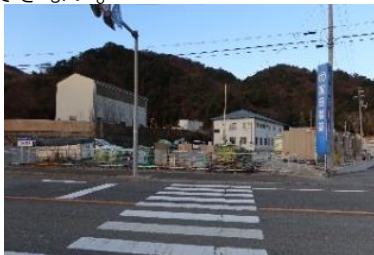
①見通しの悪いカーブで車がスピードを出すため、安全に県道を横断できない。

原則、歩道橋や信号のある横断歩道を渡って通学するように指導

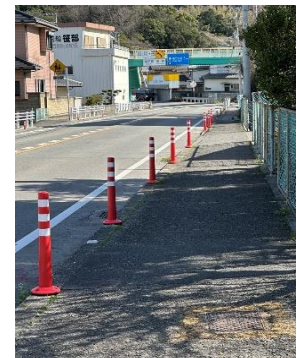
④歩道が狭く、ガードレールもないので、危険である。

ラバーポールの設置

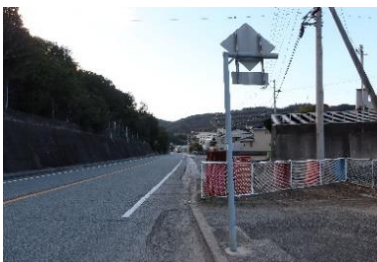
②ドラム缶の横の歩道が極端に狭い。

車道に寄ってふくらんで歩くので、大変危険である。

※個人の所有物であり、撤去は不可

ふくらむことなく、できるだけ車道から離れた側を通るように指導

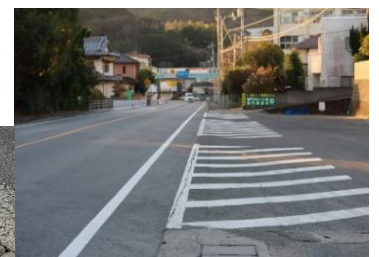
③ガードレールも歩道もないので、危険である。

足を取られないよう、側溝のふたの隙間を埋める

できるだけ左側に寄って通行するように指導

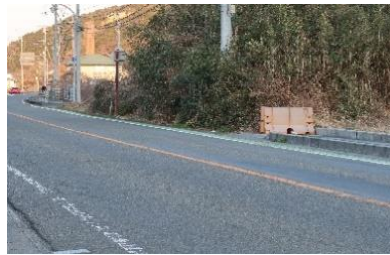
⑦歩道が途切れて、車道を通らないと行けない所がある。
車道の両側に歩道がない。

定期的な除草作業の実施

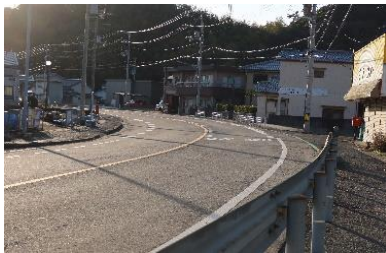
⑤カーブの最もふくらんだ部分だが、ガードレールがない。
家屋があり、ガードレール等の設置は難しいかもしれないが、現状では、カーブで車がふくらんで歩道側へ突っ込む恐れがある。

※店舗前へのガードレール設置は不可

左側に寄って、車道から離れた部分を歩くように指導

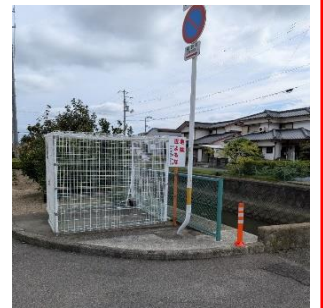
幼①下に水路があるが、フェンスやガードレールがなく、深さがあるため、落ちると危険。

「危険近寄るな」看板の設置

ラバーポールの設置
