鳴門市通学路交通安全プログラムに基づく合同点検対応箇所図 (里浦小学校 その1)

鳴門市通学路交通安全プログラムに基づく合同点検対応箇所図 (里浦小学校 その2)

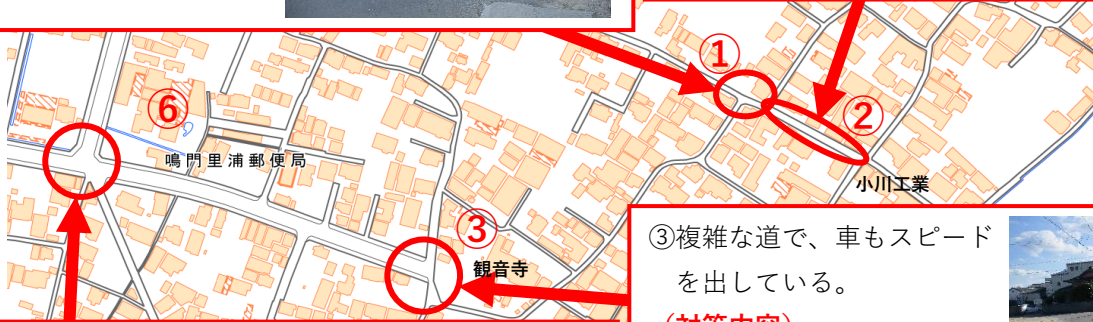
②道が狭く、朝夕はトラックなどがよく通る。

側溝の蓋の隙間を埋める
道路の陥没箇所を埋める
☆市土木課

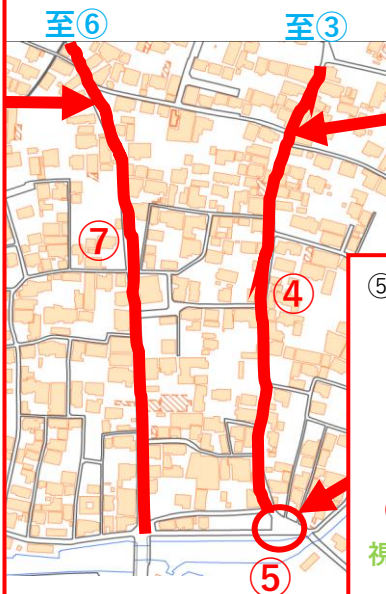
⑦徒歩での通学には使ってい
ないが、通行量は多く、ス
ピードが出ている車も多い。
地震での建物崩壊の不安が
ある。
大雨時に冠水も見られる。
(過去に死亡事故有)

高い塀の付近は、素早く通り
抜けるように、安全指導を継
続 ☆学校

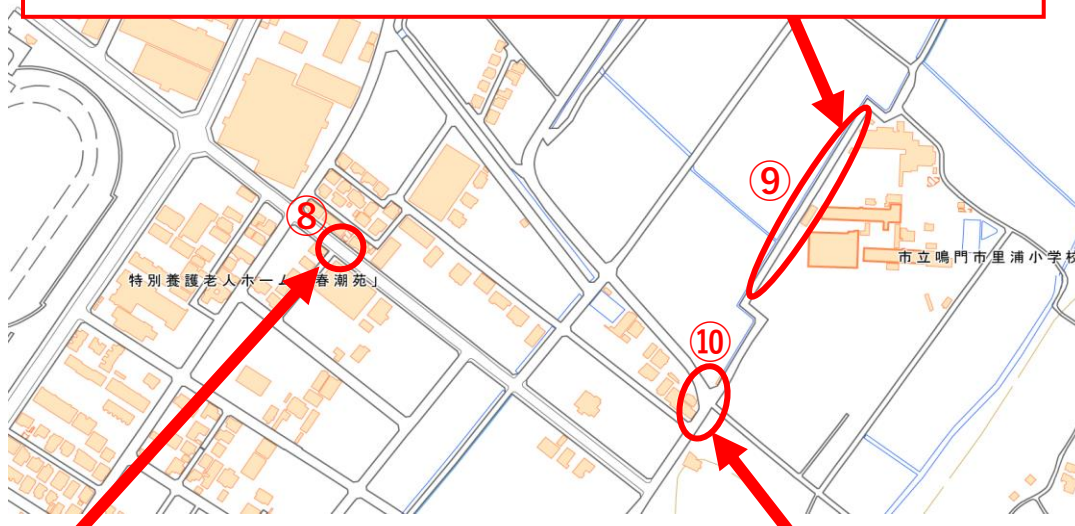
⑨送迎車の路上駐車の出入りが多く、車の指示器も見えにくいので危ない。特に雨天時は混雑する。

教員による見守りを実施

送迎時のルールについて、保護者への徹底を図る
