鳴門市通学路交通安全プログラムに基づく合同点検対応箇所図 (第二中学校 その1)

鳴門市通学路交通安全プログラムに基づく合同点検対応箇所図 (第二中学校 その2)

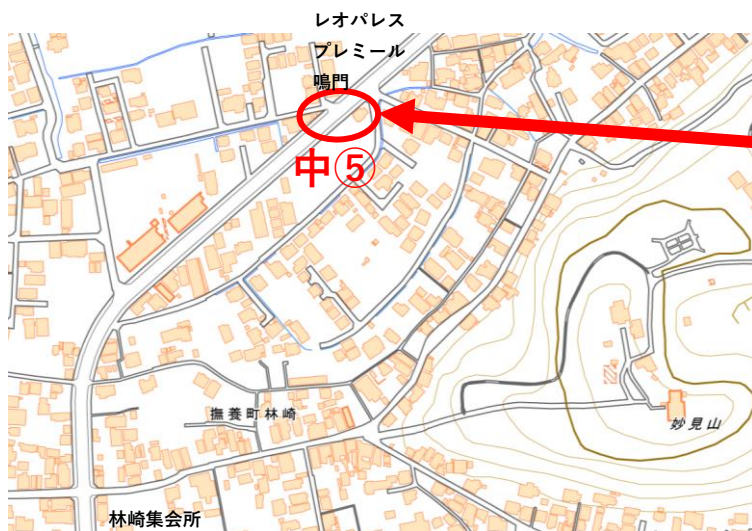
中⑤ブロック塀高く、見通しが悪い。

中①接触事故や近隣住民からの苦情が毎年あり。
停止線なく、生徒が一時停止せずに曲がる。
立哨や全体指導をしているが、なかなか改善されない。

中④ (精華幼①)
園外保育や徒歩での登園の際に通ることがある十字路だが、信号機がないため危険である。
ブロック塀が高く、見通しが悪い。(R6年5月事故有)

合流時には、しっかり減速して確認するように指導

指導停止線の設置

ストップマークの設置

カーブミラーの角度調整
