| 工事名称 | 令和8年度市役所東線外管渠改築工事 | | |
| 図 名 | 平面図・管更生断面図 S=1/250 | | |

| 図 名 | 縦断図 | | | | | H=1/250<br>V=1/100 |

| 図 名 | 補修詳細図(集水桝) | | |

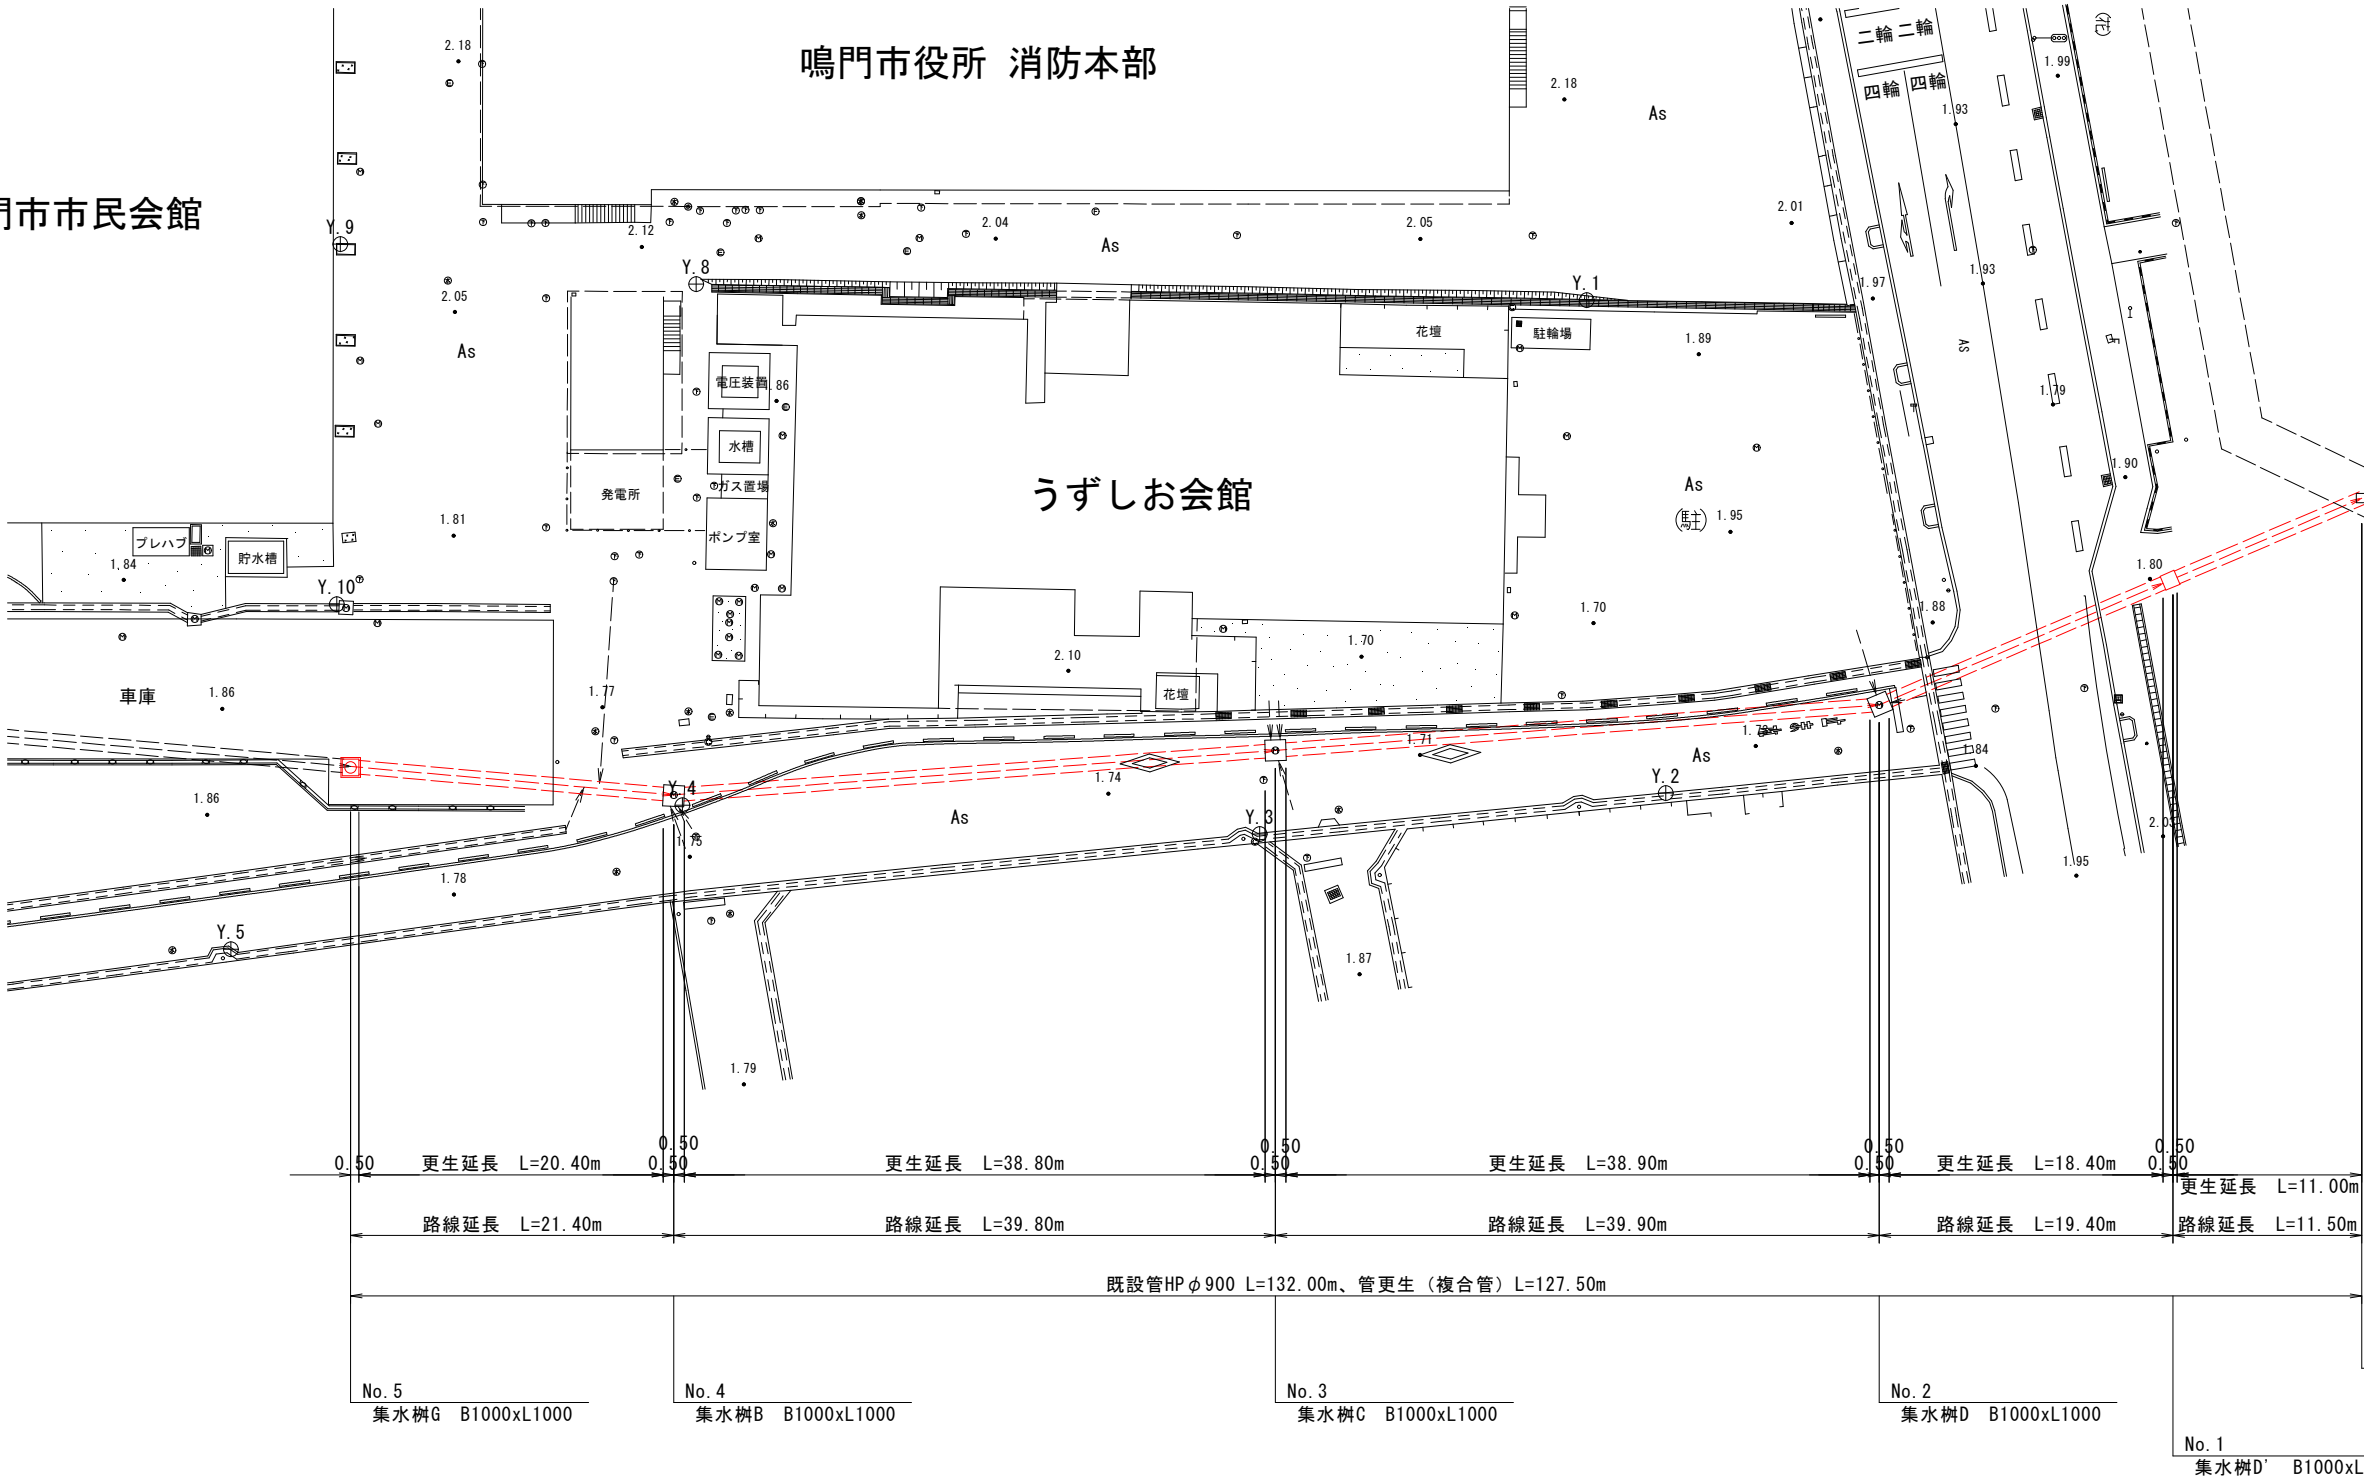
平面図 S=1:250

No. 0  
水路 (2面張り水路+床版) E

No. 1  
集水樹D' B1000xL1000

No. 2  
集水樹D B1000xL1000

No. 3  
集水樹C B1000xL1000

No. 4  
集水樹B B1000xL1000

No. 5  
集水樹G B1000xL1000

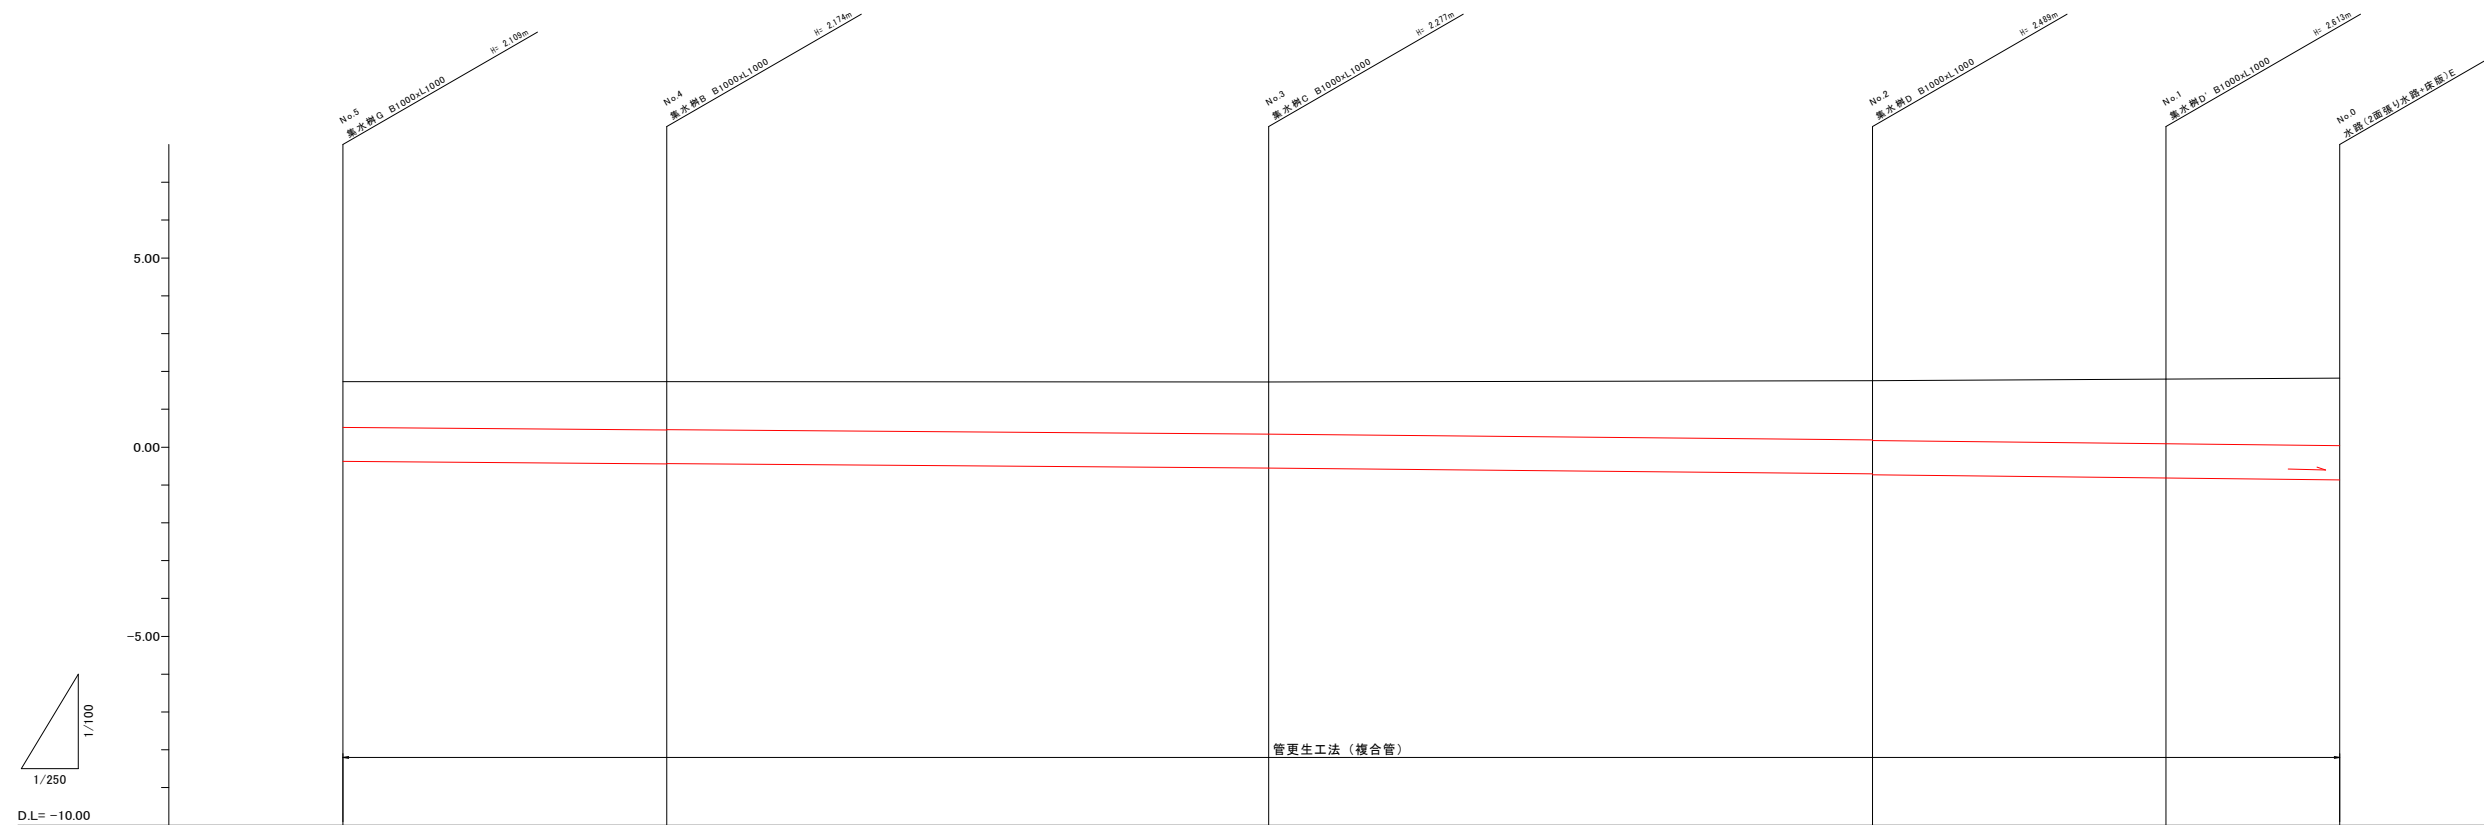
縦断図 H=1:250  
V=1:100

| 路 線 延 長 | | 21.40m | 39.80m | 39.90m | 19.40m | 11.50m | |
| 管 種 ・ 管 径 | | ⊙ 900 | ⊙ 900 | ⊙ 900 | ⊙ 900 | ⊙ 900 | |
| 勾 配 | | 3.0‰ | 3.1‰ | 3.8‰ | 4.4‰ | 4.4‰ | |
| 管 底 高 | -0.379 | -0.444<br>-0.434 | -0.557<br>-0.557 | -0.709<br>-0.729 | -0.813<br>-0.813 | -0.864 | |

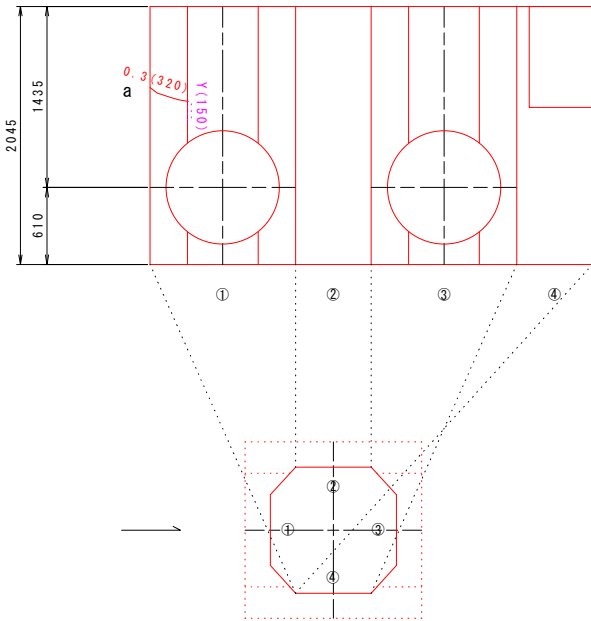
集水桝B S=1:30  
(内空展開図)

| 部材 | No. | 種別 | 幅 W<br>[mm] | 延長 L<br>[mm] |
|---|---|---|---|---|
| 集水桝B | a | ひび割れ | 0.3 | 320 |

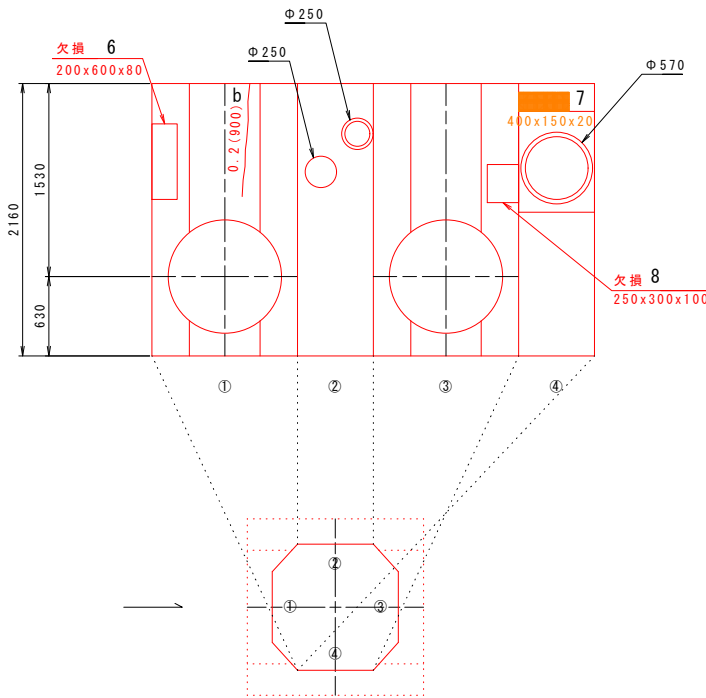
集水桝C S=1:30  
(内空展開図)

| 部材 | No. | 種別 | 幅 W<br>[mm] | 延長 L<br>[mm] |
|---|---|---|---|---|
| 集水桝C | b | ひび割れ | 0.2 | 900 |

| 部材 | No. | 種別 | 幅 W<br>[mm] | 延長 L<br>[mm] | 深さ t<br>[mm] | 面積 A<br>[m2] | 体積 V<br>[m3] | 防錆<br>処理 |
|---|---|---|---|---|---|---|---|---|
| 集水桝C | 6 | 欠損 | 200 | 600 | 80 | 0.0120 | 0.0010 | 有 |
| 集水桝C | 7 | うき | 400 | 150 | 20 | 0.0600 | 0.0012 | 有 |
| 集水桝C | 8 | 欠損 | 250 | 300 | 100 | 0.0750 | 0.0075 | 有 |
